RAPPORT D'ENQUÊTE AÉRONAUTIQUE
A00P0244

IMPACT SANS PERTE DE CONTRÔLE (CFIT) EN APPROCHE

PIPER AEROSTAR 602P N88AT
MONT OKANAGAN (COLOMBIE-BRITANNIQUE)
LE 31 DÉCEMBRE 2000

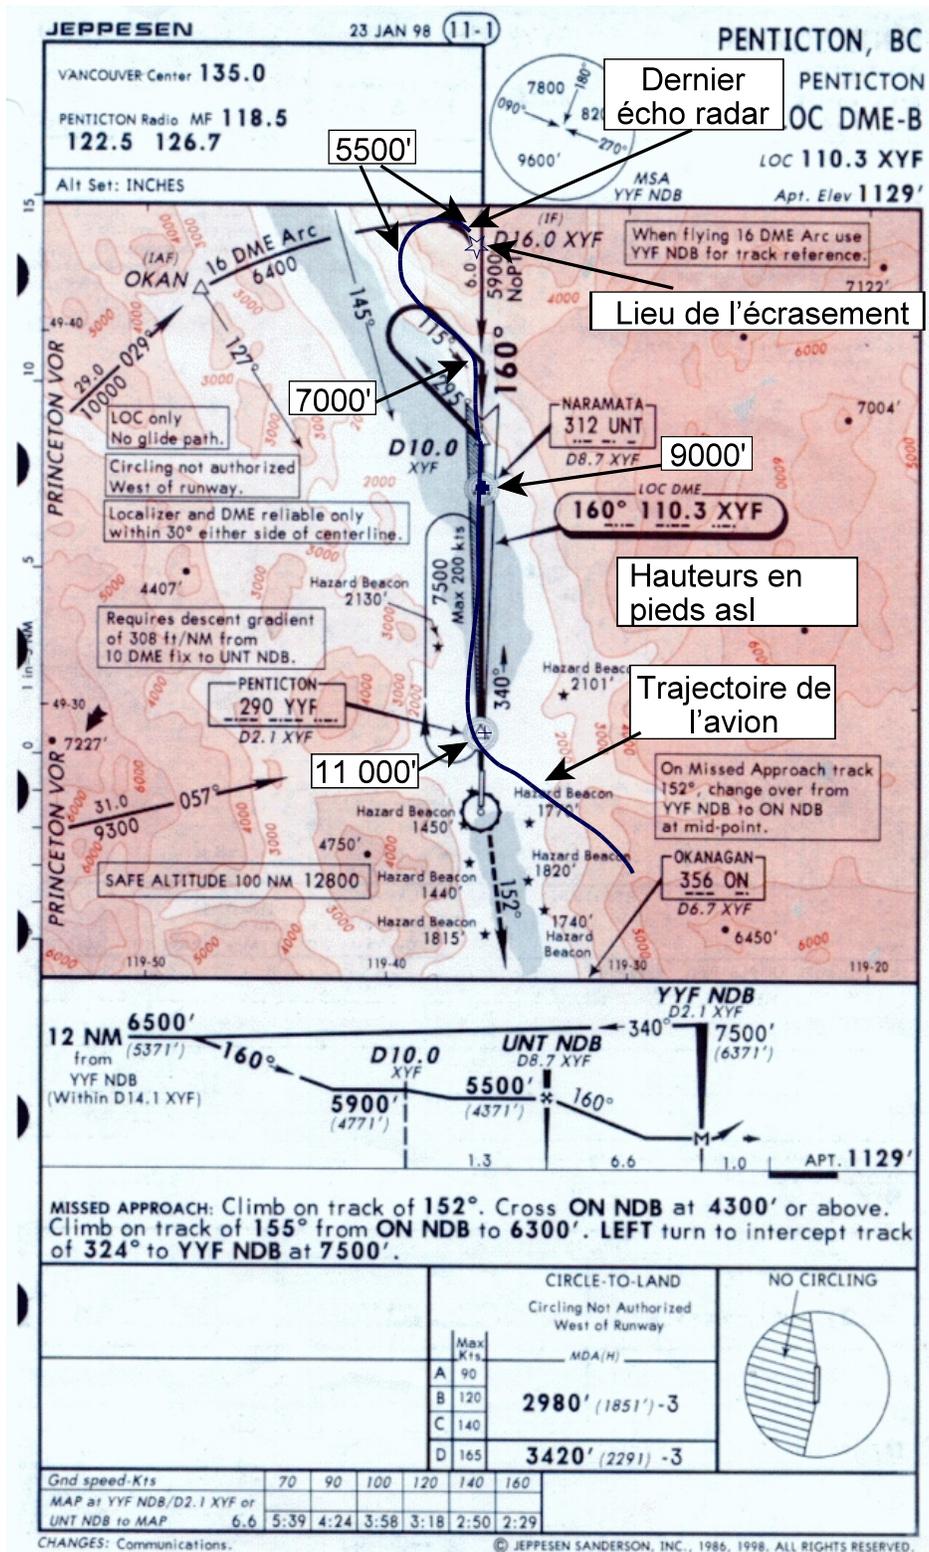
Annexe A - Carte d'approche de Penticton

Comme le montre l'Annexe A, l'approche LOC DME-B à Penticton est une approche de non-précision qui commence au NDB de Penticton (YYF) à une altitude minimale de 7 500 pieds. Quand un pilote effectue cette approche, on s'attend :

Le pilote s'est dirigé en éloignement sur le LOC pendant une minute à partir du NDB UNT, et il a commencé son virage conventionnel à 13 nm du DME, soit à 3 nm au-delà du point de virage situé à 10 nm du DME figurant sur la carte d'approche et déjà à la limite convenue entre le contrôleur et le pilote. Le pilote ayant entamé le virage conventionnel tardivement a fait que l'avion s'est retrouvé à 16 nm du DME avant la fin du virage, soit 1,9 nm au-delà de la limite figurant sur la carte. L'avion se trouvait à 1 000 pieds au-dessous de l'altitude minimale du virage conventionnel, et pendant le virage pour intercepter le LOC, il se trouvait à 400 pieds plus bas que l'altitude minimale de sécurité dans ce secteur, laquelle est de 5 900 pieds asl.
